wcmsacula による PP 樹脂の屋外暴露における劣化具合の確認

屋外暴露した後の PP 樹脂の硬さ変化を wcmsacula を用いて深さ方向に測定・比較した。

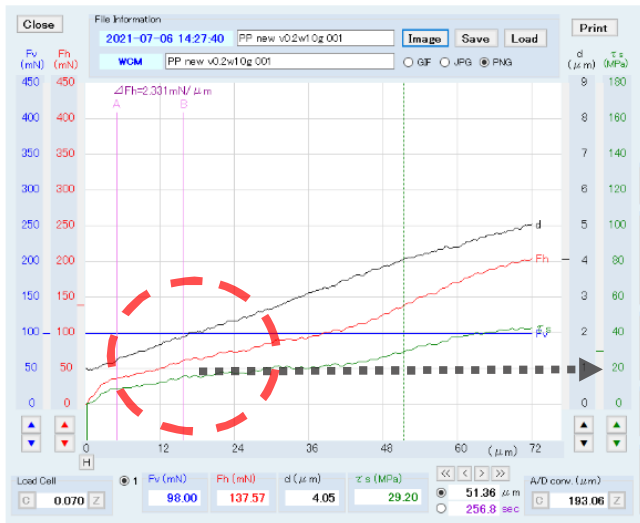
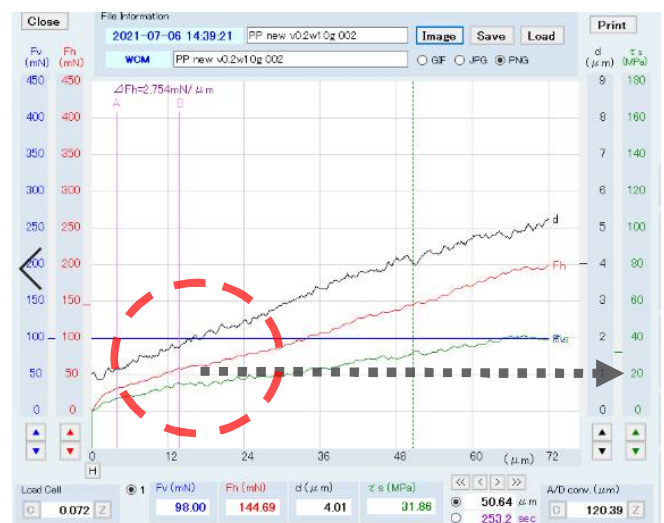
(1) ref

2. 実際のグラフデータ (それぞれ 2 回測定の結果)

せん断降伏強さ τ_s (緑ライン)・深さ d (黒ライン)・水平力 F_h (赤ライン)

表層から深さ 2μm 付近のせん断降伏強さ τ_s^* の数値が **ref は約 20MPa、30 日後は約 80MPa、60 日後は約 105MPa** と経時的に大きくなり、紫外線による劣化により素材の硬さが増加している事が判明した。
